## **INFLUÊNCIA DO ÂNGULO DE CORTE E DA VELOCIDADE DE COLHEITA NOS DANOS CAUSADOS PELAS FACAS DA COLHEDORA NA CULTURA DA CANA-DE-AÇÚCAR**

## **INFLUENCE OF CUTTING ANGLE AND HARVEST SPEED ON DAMAGE CAUSED BY HARVESTER KNIVES IN SUGARCANE CROP**

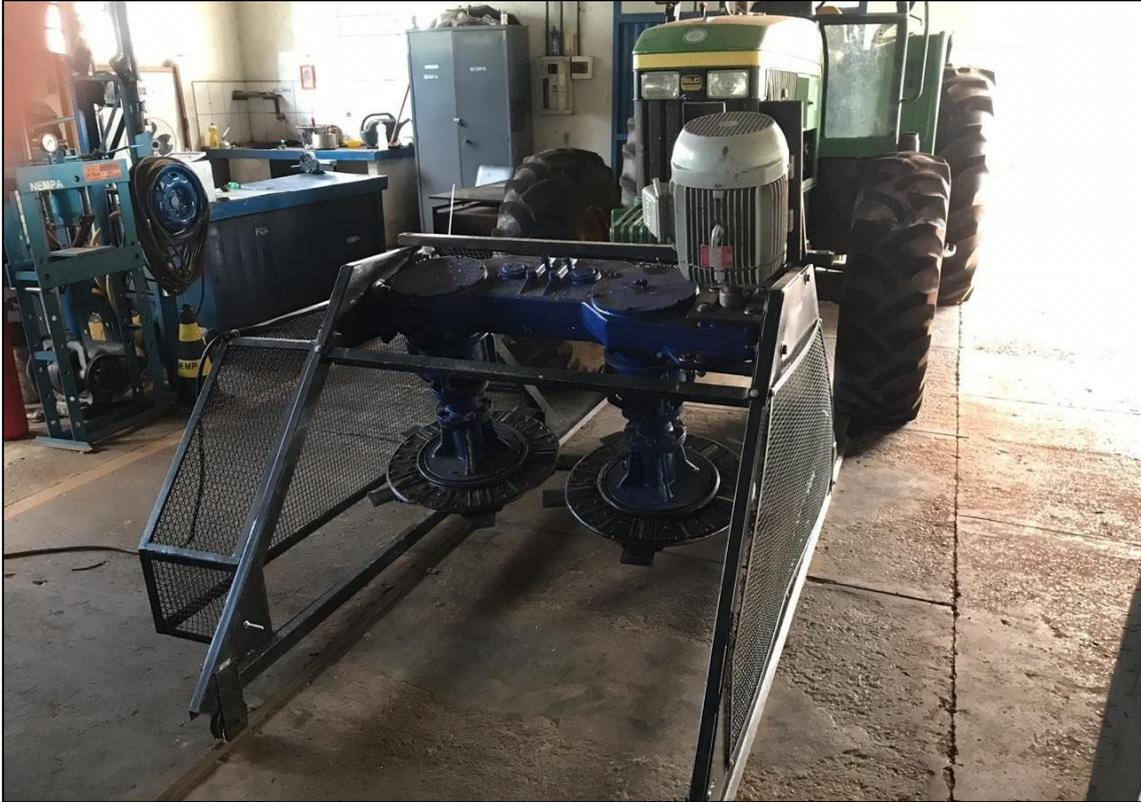
**Figura 2.** Dispositivo de ensaio de corte basal da cana-de-açúcar (DECCA) acoplado ao trator.

Para os ensaios de corte foi utilizado o dispositivo de ensaio de corte basal da cana-de-açúcar (DECCA), projetado e construído pela equipe do NEMPA, visando simular, em ambiente controlado, a realização do corte mecanizado em operação de colheita da cana-de-açúcar. O dispositivo foi montado utilizando-se uma caixa de base de uma colhedora de cana-de-açúcar da modelo CNH-6600 ano 1998, a qual foi acoplada a um motor de indução de 7,3 kW com rotação de trabalho de 600 rpm.

O conjunto foi montado sobre uma estrutura metálica com dimensões de 1530 mm de largura, 2200 mm de comprimento e 1480 mm de altura, sobre cantoneiras de 25,4 mm,

montadas no solo com vértice para cima, em forma de trilhos, com 15 m de comprimento e rodas de aço de 100 mm de diâmetro, sendo possível simular o movimento da colhedora de cana-de-açúcar, juntamente com o acionamento do corte de base.

Entre os trilhos, foram afixados no piso tubos de metal com diâmetro de 50 mm e espessura de 2 mm, com 200 mm de comprimento servindo de suporte para os colmos da cana-de-açúcar, simulando a planta no campo, sendo que o dispositivo realizava o corte do colmo de cana-de-açúcar a 230 mm de altura do piso, ou seja, a 30 mm acima do tubo (Figura 2).

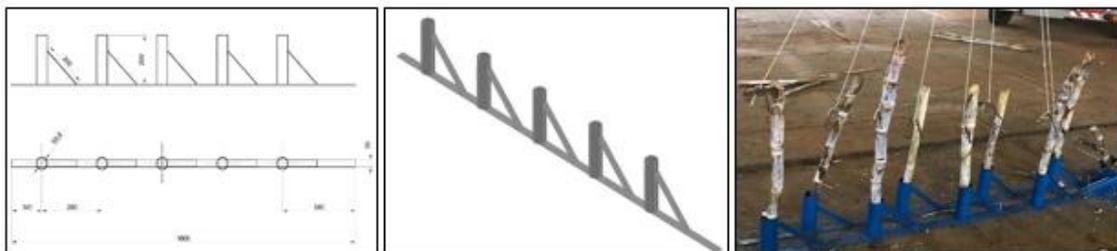
**Figura 3.** Desenho técnico do suporte para os colmos e a fixação destes no momento dos ensaios em ambiente controlado.

Os ensaios foram realizados com sistemas de tubos múltiplos contendo colmos alinhados simulando a disposição das plantas em linha na lavoura. A simulação dos colmos em linha, sem a interferência de colmos acamados, serviu para tratar a posição dos colmos como covariáveis aos ensaios, isolando características e fontes de variação que seriam interferentes na qualidade de corte em situação de campo (Figura 3).

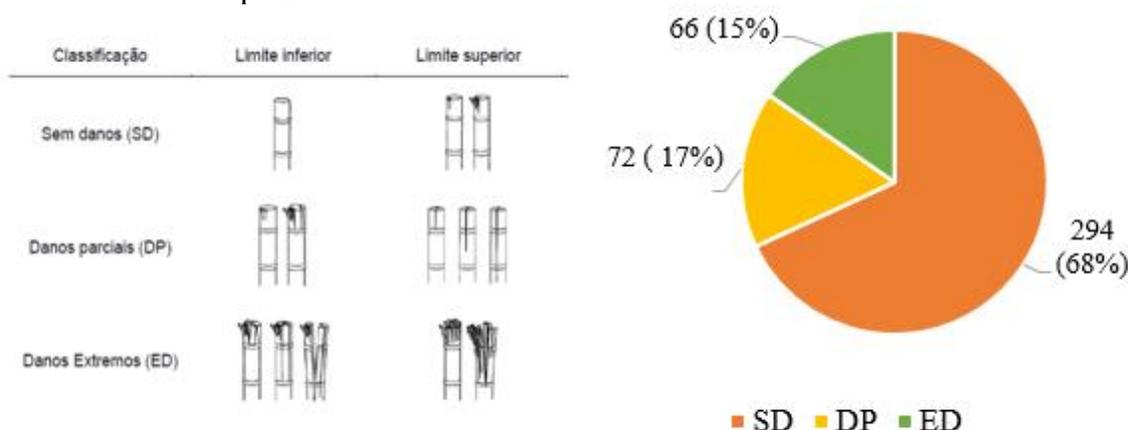
**Figura 5.** Análise de frequência absoluta (unidades) e frequência relativa (percentual) dos danos causados à soqueira.

Com base nas 432 observações integrantes da amostra desta pesquisa, independentemente daquelas 9 combinações entre três velocidades de deslocamento do dispositivo (3, 5 e 7 km h<sup>-1</sup>) e três ângulos de ataque do corte de base (12°, 15° e 18°), 32% das unidades amostras apresentaram algum tipo de dano à soqueira (DP+ED = 15%+17% = 32%), segundo a classificação qualitativamente proposta por Toledo, Silva e Furlani (2013), conforme pode-se observar no resumo descritivo apresentado na Figura 5.

Conforme já demonstrado na Figura 5, aquele total de 294 ocorrências observadas para os dados à soqueira do tipo SD (sem danos) apresentaram a distribuição descrita na Tabela 1, de acordo com aquelas 9 combinações de velocidade e ângulo de corte, sendo que, a quantidade média esperada para cada

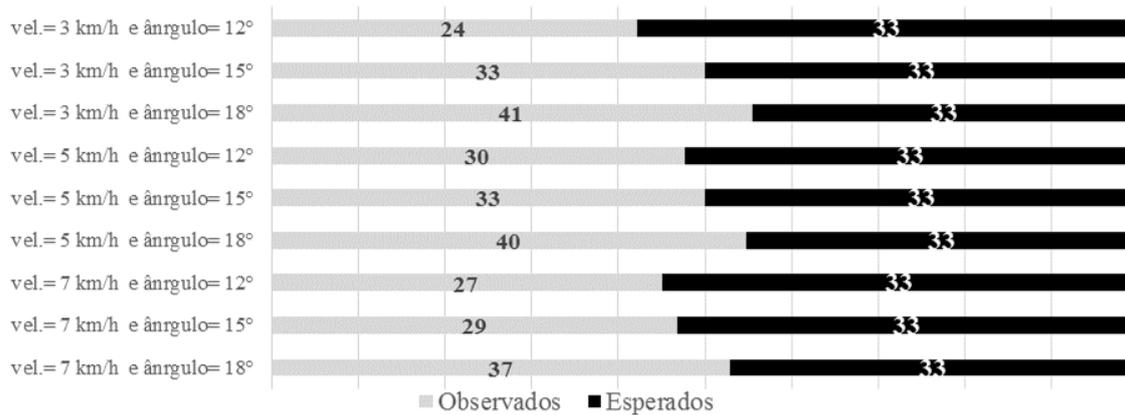
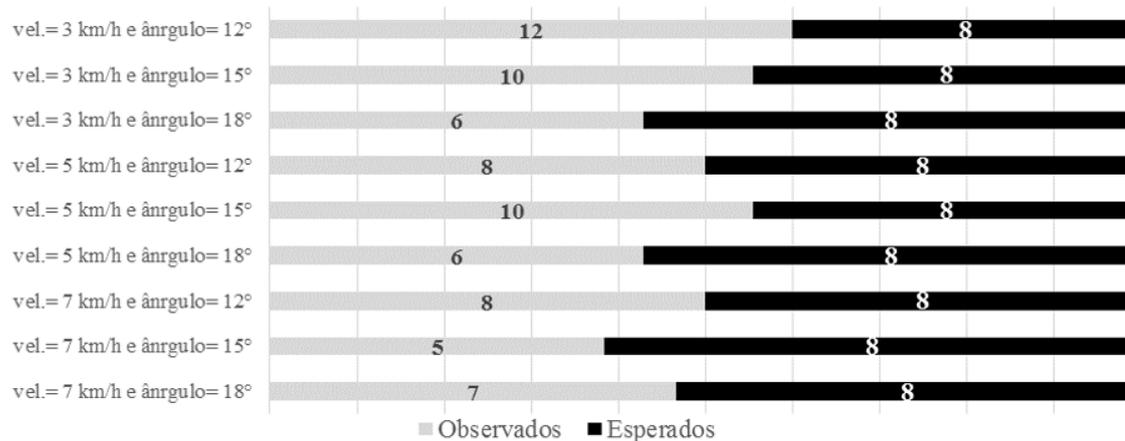
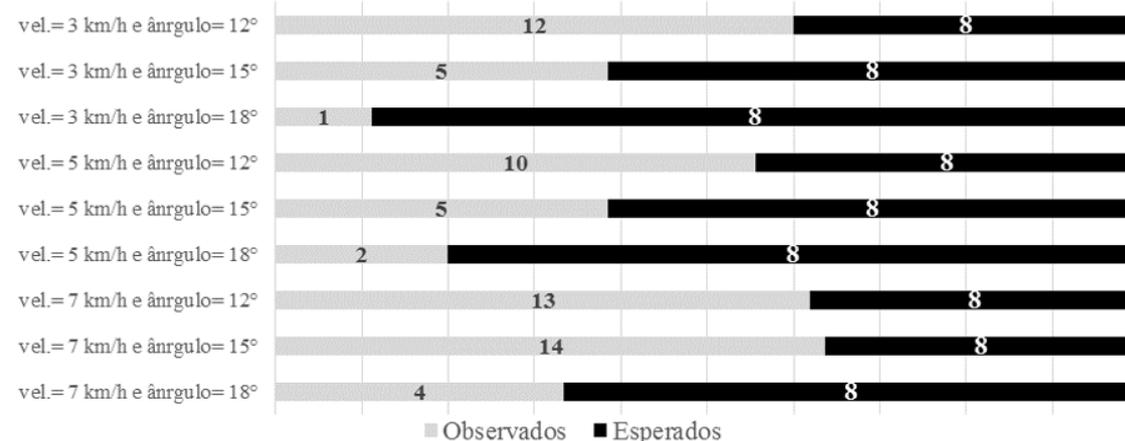
**Figura 6.** Análise comparativa dos danos causados à soqueira.

#### Danos causados à soqueira do tipo SD (sem danos)

#### Danos causados à soqueira do tipo DP (danos parciais)

#### Danos causados à soqueira do tipo ED (danos extremos)

da variabilidade em questão (combinações diversas de velocidade de deslocamento com ângulos de corte) sobre as ocorrências observadas para os danos do tipo ED (danos extremos à soqueira), a análise gráfica apresentada na Figura 6 permite verificar que as combinações dos tipos velocidade = 3 km h<sup>-1</sup> e

ângulo de corte=12°, velocidade = 5 km h<sup>-1</sup> e ângulo de corte=12°, velocidade=7 km h<sup>-1</sup> e ângulo de corte=12°, e ainda, velocidade=7 km h<sup>-1</sup> e ângulo de corte=15°, foram aquelas que produziram maiores quantidades de danos extremos às soqueiras, ou seja, 12, 10, 13 e 14 observações, respectivamente.

Com base na análise gráfica apresentada pela Figura 6, e ainda, segundo o teste qui-quadrado cujos resultados foram descritos na Tabela 3, deve-se destacar que ambas as informações apresentadas para interpretação acerca das ocorrências observadas ao longo dos ensaios para os danos causados à soqueira do tipo ED (danos extremos) não permitem estabelecer uma relação de causa e efeito entre combinações (velocidade e ângulo) e ocorrências de danos. Ou seja, o que se pode afirmar é que existe algum tipo de influência das combinações entre velocidade de deslocamento e ângulo de corte da base sobre as quantidades de ocorrências de danos extremos (ED) observadas, diferentemente do que aconteceu com as duas categorias de danos analisadas inicialmente (SD e DP).
